**RÉHABILITATION DES PONTS  
DE LA PETIT ILE  
A ANDERLECHT**

**NOTE EXPLICATIVE**

# **Réhabilitation des ponts de la Petite Ile à Anderlecht**

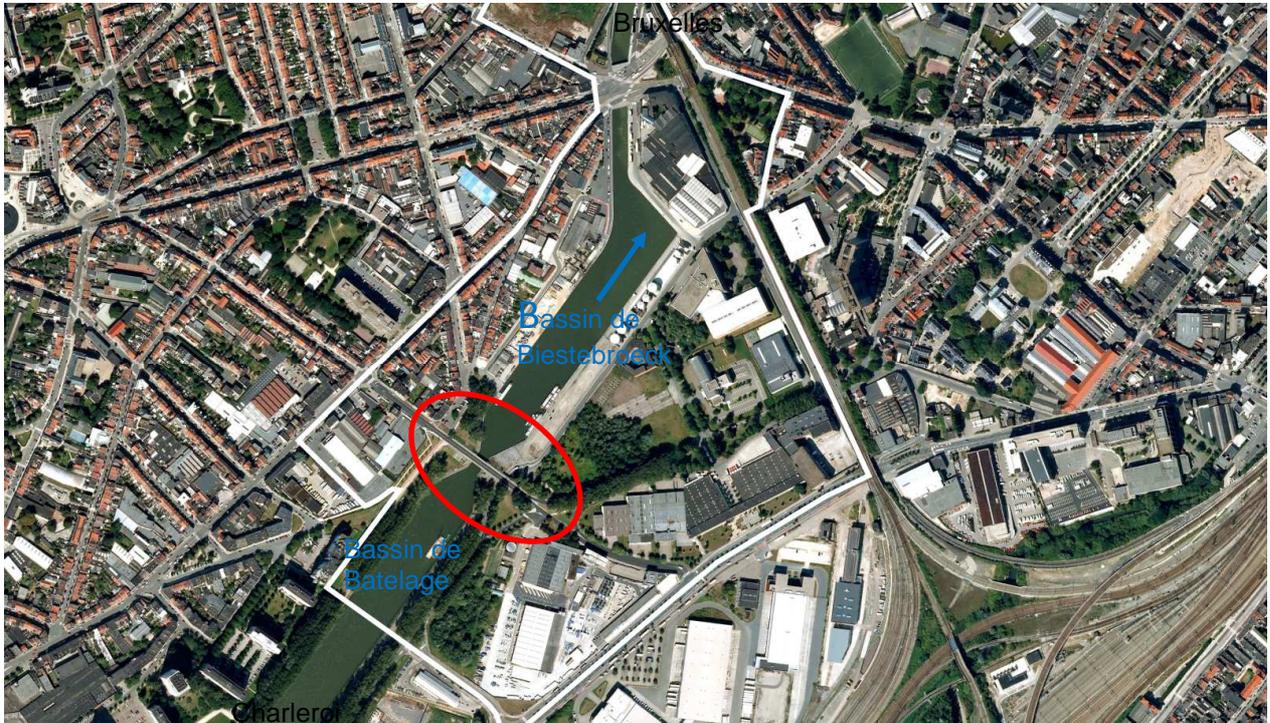
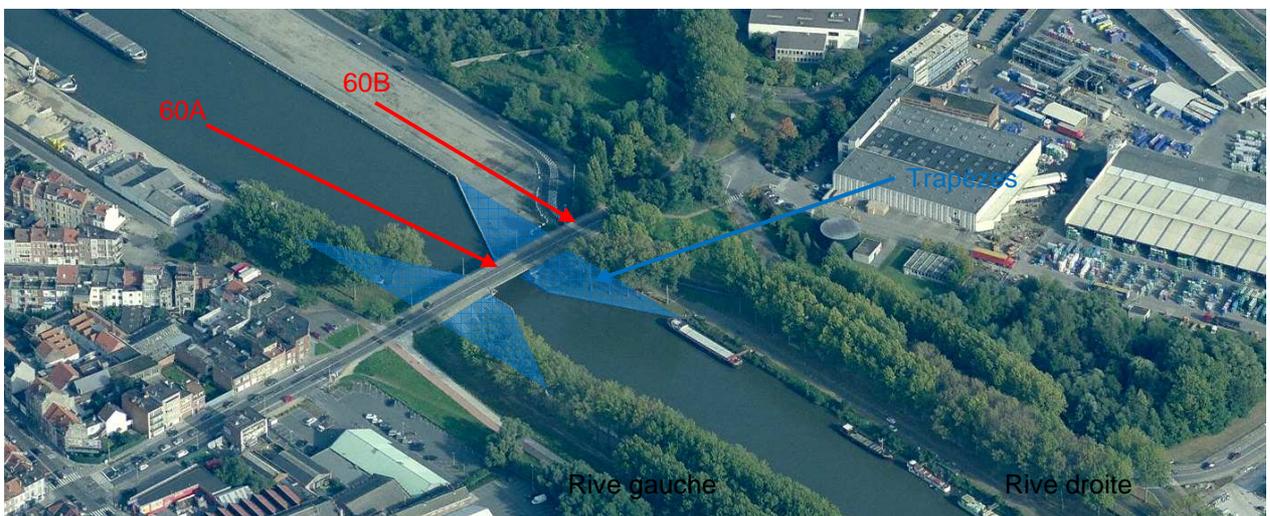
## 2.2. Les ponts de la Petite Ile

Les ponts de la Petite Ile sont, en fait, deux ouvrages successifs qui permettent le franchissement de la digue du Canal (pont 60B) et du Canal Bruxelles-Charleroi (pont 60A).

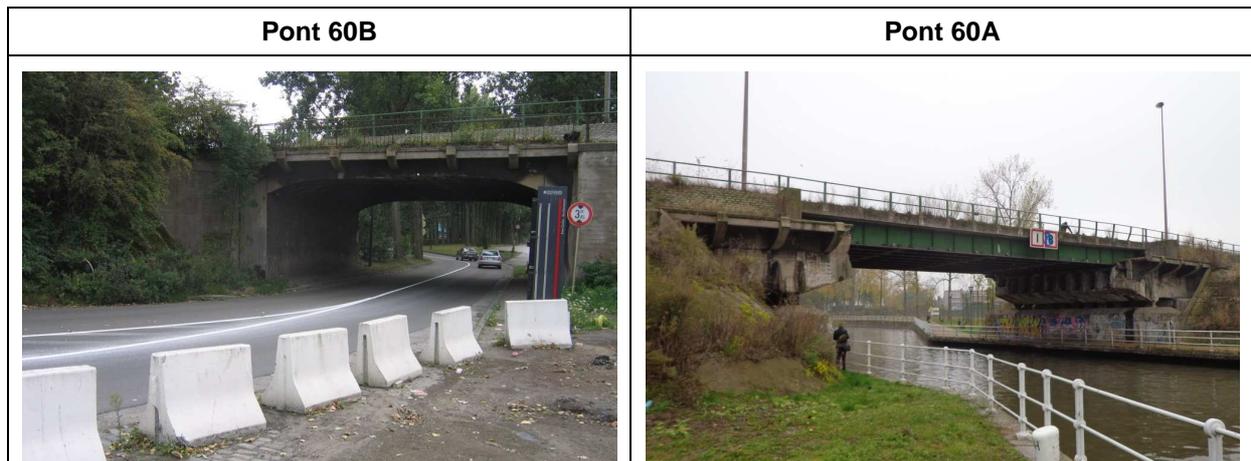
Leur construction date de 1936. Le pont 60B est un pont cadre en béton. Le pont 60A était à l'époque un pont poutre en béton à hauteur variable avec contrepoids à l'arrière mais sa travée centrale a été démolie pendant la 2<sup>ème</sup> Guerre Mondiale. En 1972, des poutres métalliques ont été posées sur les cantilevers restants et les talus ont été rehaussés.

Pont 60B	Pont 60A
Longueur totale	10m	30m
Portée	10m	22.5m
Largeur	15.3m	11.4m
Hauteur libre	3.5m	5.7m
Année	1936	1936 - 1972

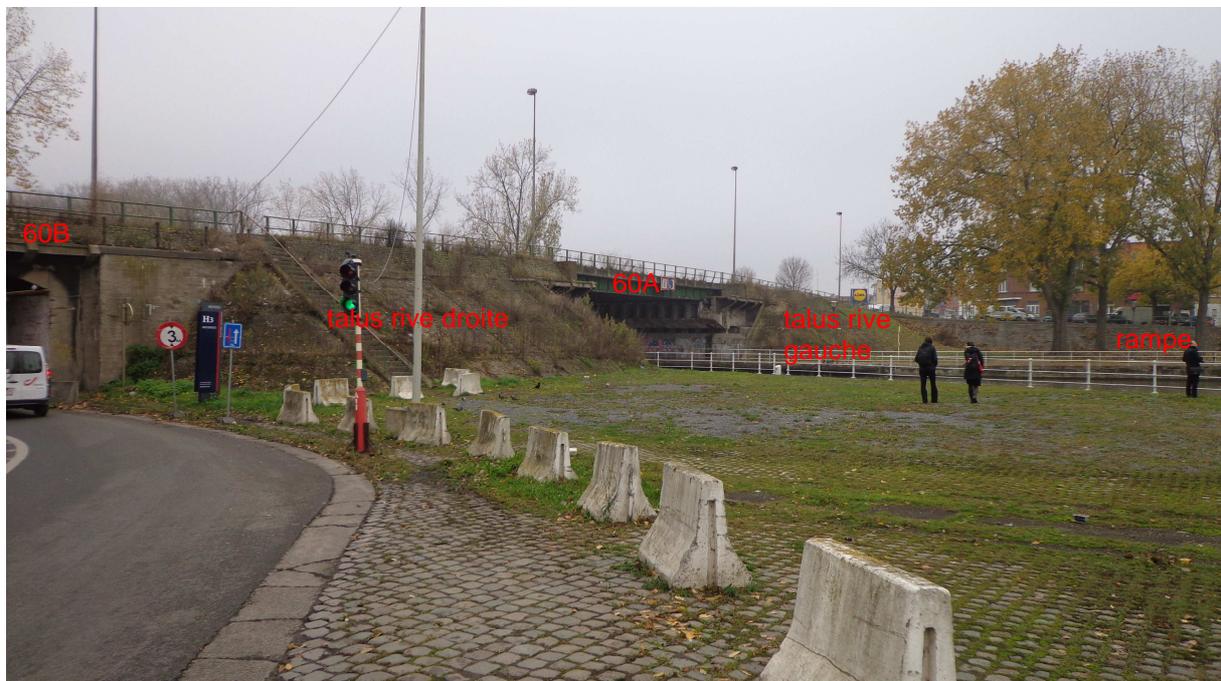
Entre les deux ponts rive droite et entre le pont 60A et les rampes rive gauche, la voirie est supportée par des talus. Ceux-ci sont revêtus de dalles en béton et de moellons.

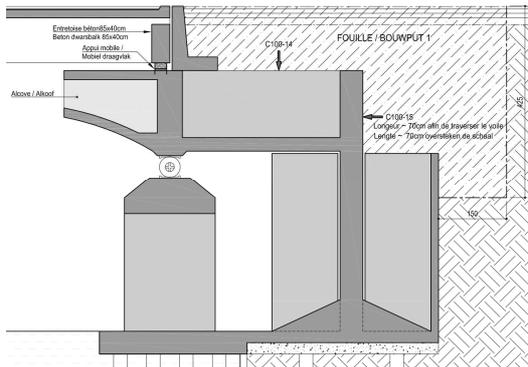
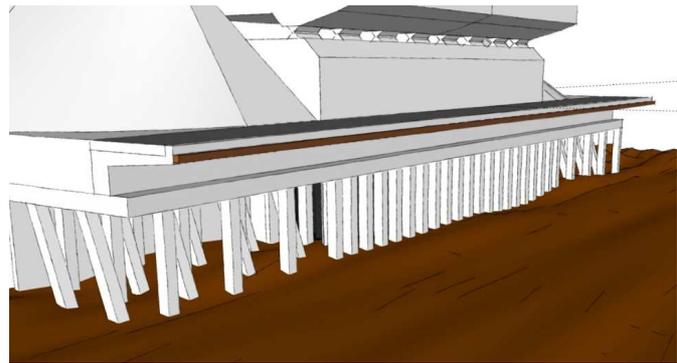
- Contrepoids et pieux

Les inspections montrent que ces éléments sont globalement en bon état et conformes au plan d'époque, malgré quelques travaux à prévoir. Mais il s'agit d'un sondage local qui ne saurait donner de garantie quant à l'état de toutes les parties non visibles.

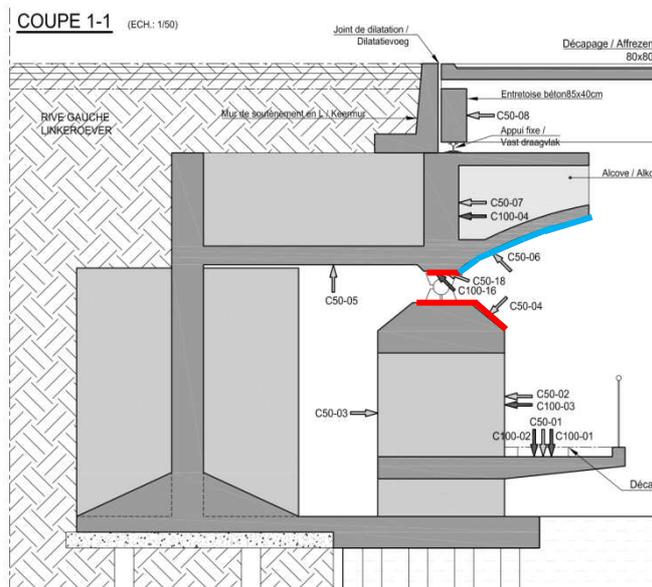
### ■ Béton des culées

En plus des nombreuses épaufrures et dégâts apparents, les essais chimiques ont montré une profondeur de carbonatation et un taux de chlorures importants au niveau de la pile.

- carbonatation avancée
- carbonatation avancée + chlorures

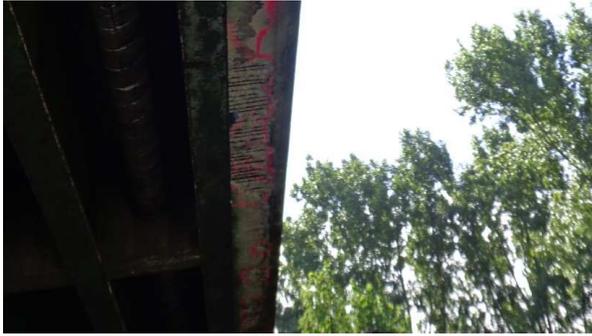
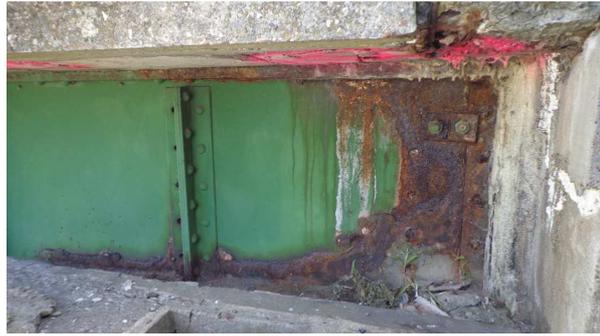
### ■ Tablier

Visuellement, le tablier en béton semble en bon état sauf au niveau des rives. Ceci est confirmé par le sondage au marteau effectué sur l'entièreté de la face inférieure qui montre des zones qui sonnent creux sur une majorité des rives et localement sur les entretoises.

Les essais chimiques mettent en évidence un taux de chlorures très important dans les entretoises sur culées.

Les poutres métalliques sont dans leur globalité légèrement corrodées et fortement corrodées sur les culées (NB : il n'y a pas d'appareil d'appuis).

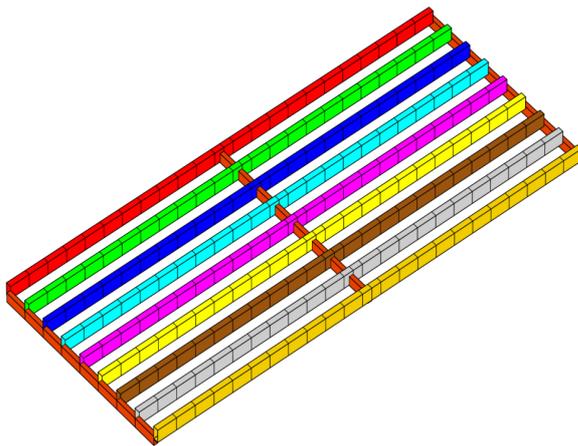
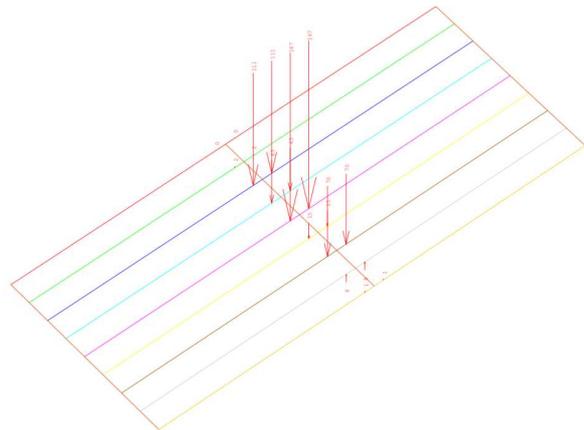
### 3.1.2. Vérification structurelle

L'étude de la structure, via un modèle 3D filaire, montre que le taux de travail des poutres métallique est de l'ordre de 100%. Ceci nécessite une forte redistribution transversale des charges par le biais des entretoises qui ne saurait pas être développée dans l'état actuel car ces entretoises sont largement sous-dimensionnées.

De plus, vu la très faible épaisseur de la dalle, celle-ci ne saurait pas reprendre les charges locales des essieux de l'Eurocode.

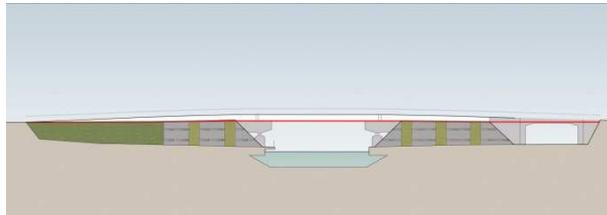
<p><u>Situation existante</u></p> <p>La partie inférieure (sous la ligne rouge) du pont actuel correspond au pont initial de 1936 alors que la partie supérieure (au-dessus de la ligne rouge) est une reconstruction de 1972.</p>

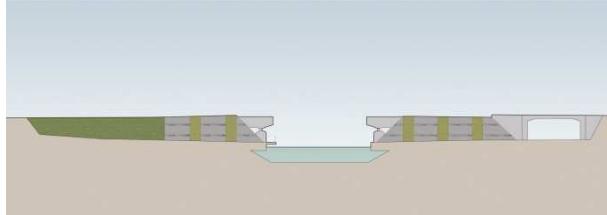
<p><u>Décomposition 1 :</u></p> <p>Conservation des talus et culées bétons jusqu'au niveau du pont initial.</p> <p>Structurellement, le nouveau tablier s'appuierait sur les culées qui sont donc à restaurer dans leur totalité. Le contrepoids n'est plus utilisé. Par contre, il reste une inconnue sur la capacité portante des pieux.</p>
<p>Ces culées bétons constituent une barrière visuelle. Il n'y a pas d'amélioration pour les mobilités douces le long du Canal.</p>

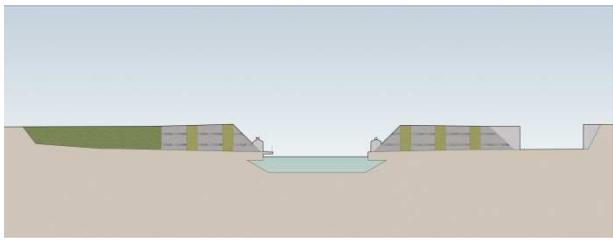
#### Décomposition 2 :

Conservation des culées jusqu'au niveau des appuis métalliques.

Structurellement, le nouveau tablier s'appuierait via des « piles » sur les parties inférieures des culées qui sont donc à restaurer. Le contrepoids n'est plus utilisé. Par contre, il reste une inconnue sur la capacité portante des pieux.

Ces « piles » seraient visuellement plus légères que la culée actuelle. Mais le mélange d'éléments originaux et neufs est difficile à comprendre. Il n'y a pas d'amélioration pour les mobilités douces le long du Canal.

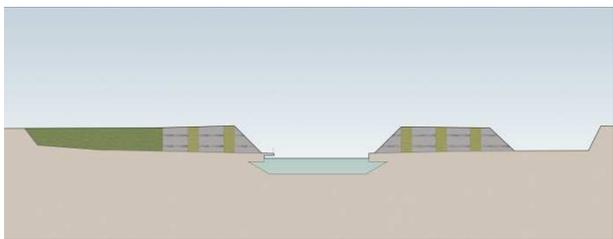
#### Décomposition 3 :

Conservation uniquement des talus (les parties béton vues sont complètement enlevées).

La portée de la structure est augmentée (impact sur le coût) puisque le pont s'appuie uniquement sur les talus existants.

On s'affranchit de toutes les inconnues concernant l'existant. Par contre, il n'y pas d'amélioration pour les mobilités douces le long du Canal.

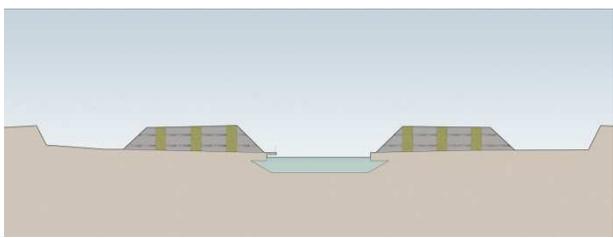
#### Décomposition 4 :

Création du passage rive gauche quasi symétrique par rapport à la rive droite, dans l'esprit de ce qui existait à l'origine (voir ancienne vue aérienne ci-dessous).

La décomposition 4 a ainsi été retenue car elle permet, en plus, de prolonger la piste cyclable ICR en rive gauche afin d'éviter la baïonnette dangereuse le long du Canal.

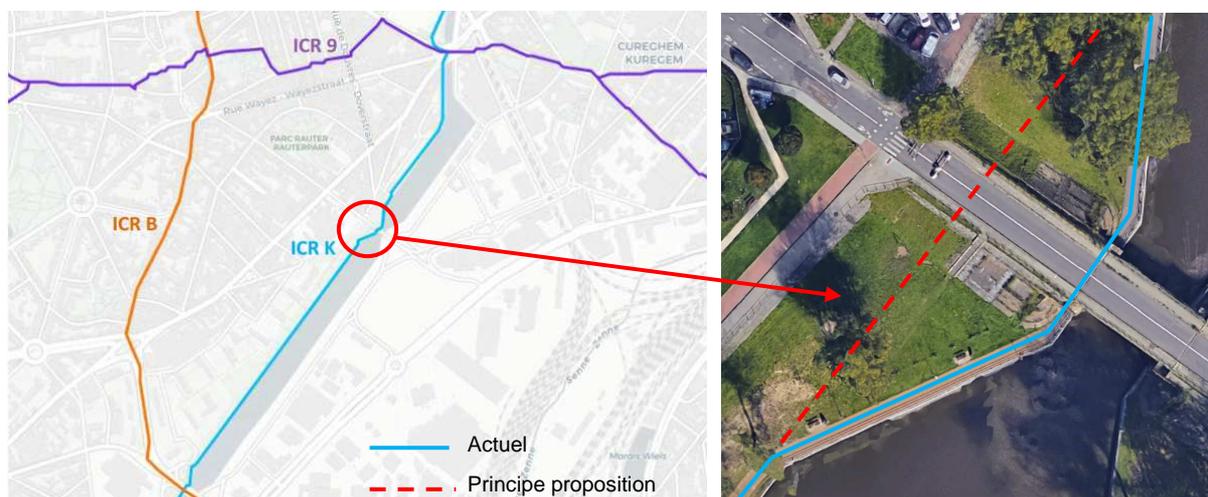
Cette solution offre une plus grande liberté architecturale et rend possible un rehaussement du niveau de la voirie (et donc une augmentation du gabarit de navigation) tout en ayant une cohérence entre les 3 ouvrages.

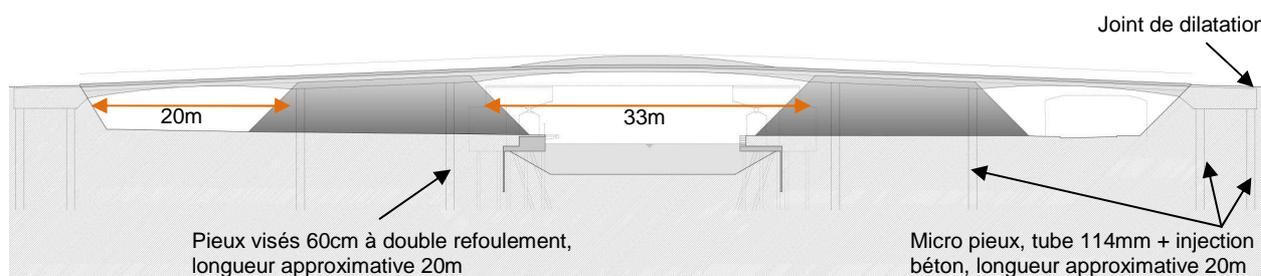
Les ouvrages sont calculés comme une poutre, à hauteur variable, multi appuyée sur des pieux avec des contrepoids à l'arrière.

Le dimensionnement des fondations sera précisé sur base des essais de sol à réaliser.

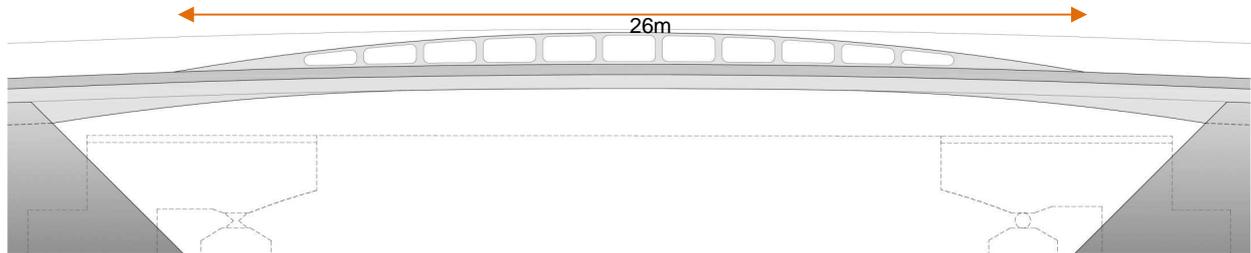
Au-dessus du Canal, la superstructure est constituée de 2 poutres latérales métalliques à hauteur variable. Cela permet d'augmenter le gabarit sous le pont sans trop modifier le profil en long de la surface de roulement (voir 3.3.2).

Des percements type « larges ouvertures rectangulaires entre montants verticaux » seront effectués dans les âmes afin de les alléger visuellement. A son point le plus haut, cette structure dépasse de +/- 1.2m au-dessus du niveau de circulation.

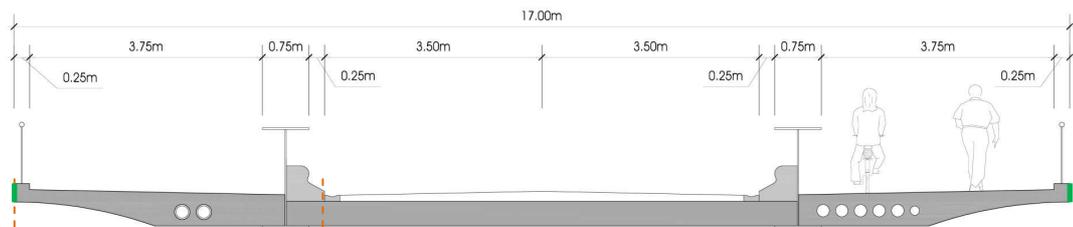
Au-dessus du Canal, la présence de la superstructure entraine une augmentation de la largeur de l'ouvrage. Les trottoirs devant avoir une largeur minimale de 3.75m, la largeur totale nécessaire est de 17m. Le gabarit de 15m prescrit par le PPAS pour l'assiette des voiries est quant à lui respecté.

Cette coupe est valable localement sur la longueur des poutres, c'est-à-dire sur moins de 30m. Lorsque la superstructure n'est plus là, les filets d'eaux et les bords latéraux se prolongent de façon rectiligne ce qui permet d'élargir les trottoirs.

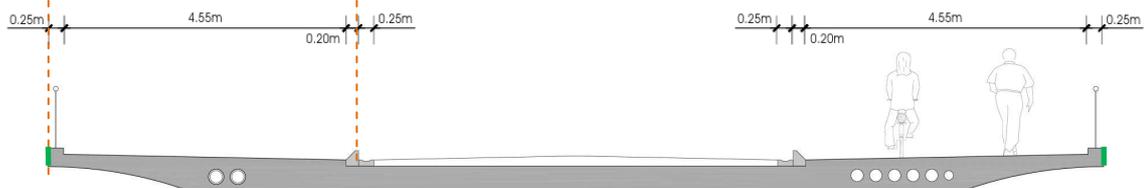
Quelques fourreaux, de maximum 25cm de diamètre, ont été intégrés dans la dalle afin de permettre le passage d'impétrants et de conduites de gaz. Ce point sera étudié plus en détail lorsque nous recevrons des demandes précises des gestionnaires des impétrants.

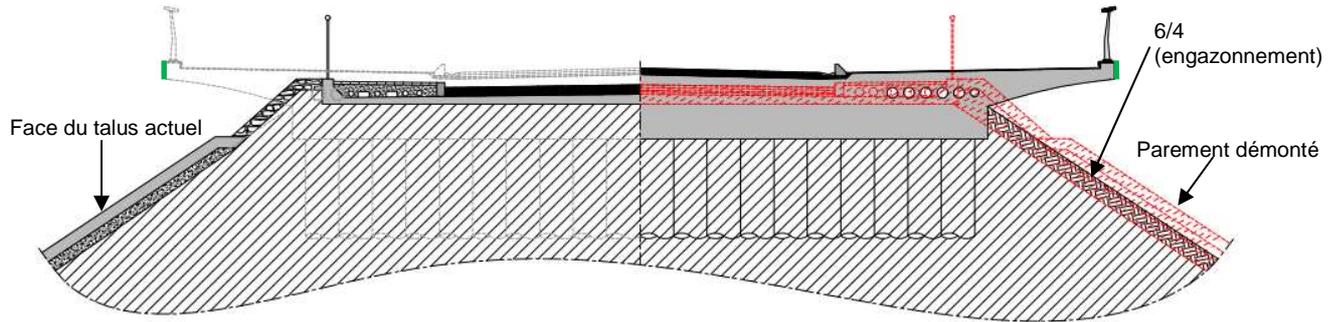
La voirie et les trottoirs continuent de façon identique sur les talus. La restauration du revêtement des talus est détaillée dans le chapitre 5.2. Les trottoirs restent en porte-à-faux afin de donner l'impression d'un pont qui « flotte ». La tranche de la rive (vert) est conservée sur toute la longueur des ouvrages.

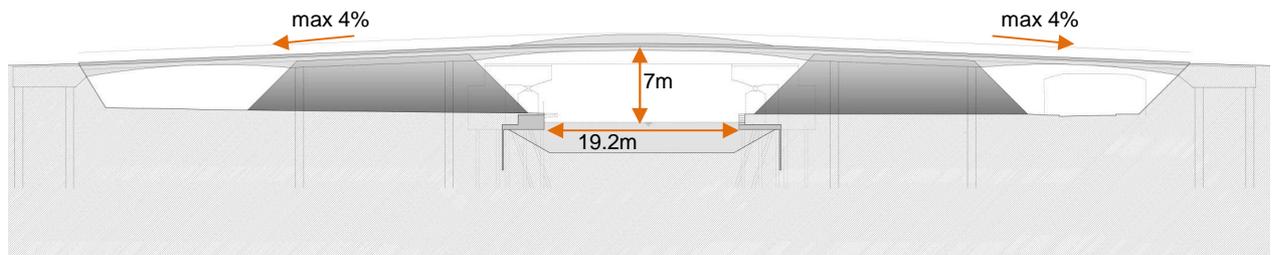
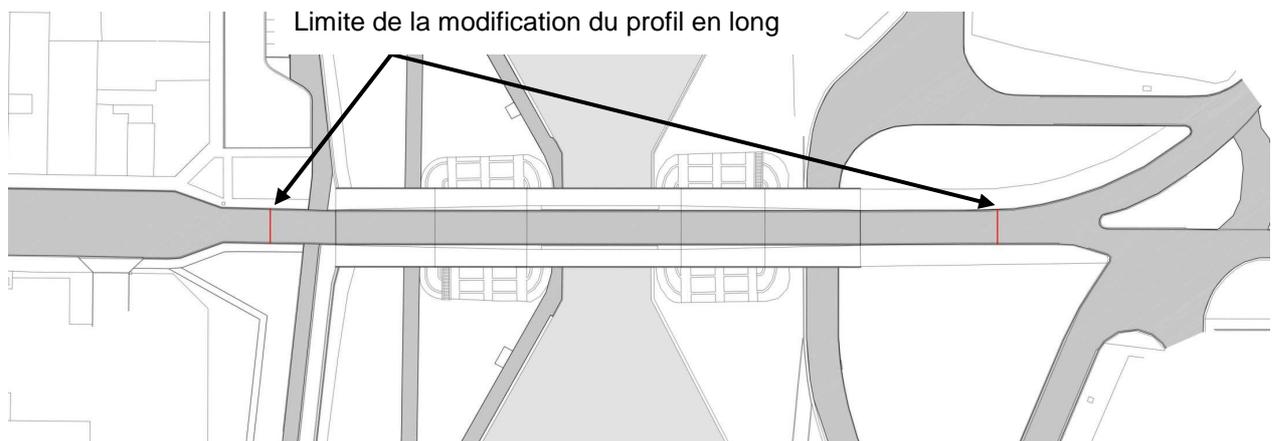
### 3.3.2. Profil en long

Grace au fait que la structure portante a été mise au-dessus du niveau de la dalle, le gabarit sur le Canal peut être augmenté à 7m tout en maintenant une pente de maximum 4% (respect des réglementations pour les PMR) et sans impacter la partie bâtie de la rue Pierre Marchant ni le carrefour rive droite.

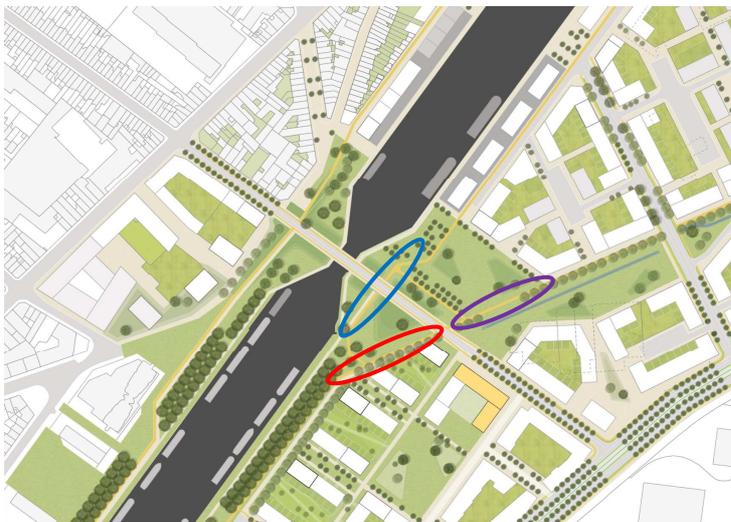
Comme montré sur le plan ci-dessous provenant du PPAS, il est prévu de concentrer la circulation automobile sur les grands axes et de favoriser les modes de transport doux.

Le passage (bleu) sous le pont 60B devient ainsi à usage unique des piétons et cyclistes.

De plus, à long terme, la montée de la digue du Canal vers le carrefour rue de la Petite Ile (rouge) ainsi que l'extrémité de la rue des Goujons (mauve) seront également fermées à la circulation et réaffectées aux modes actifs.

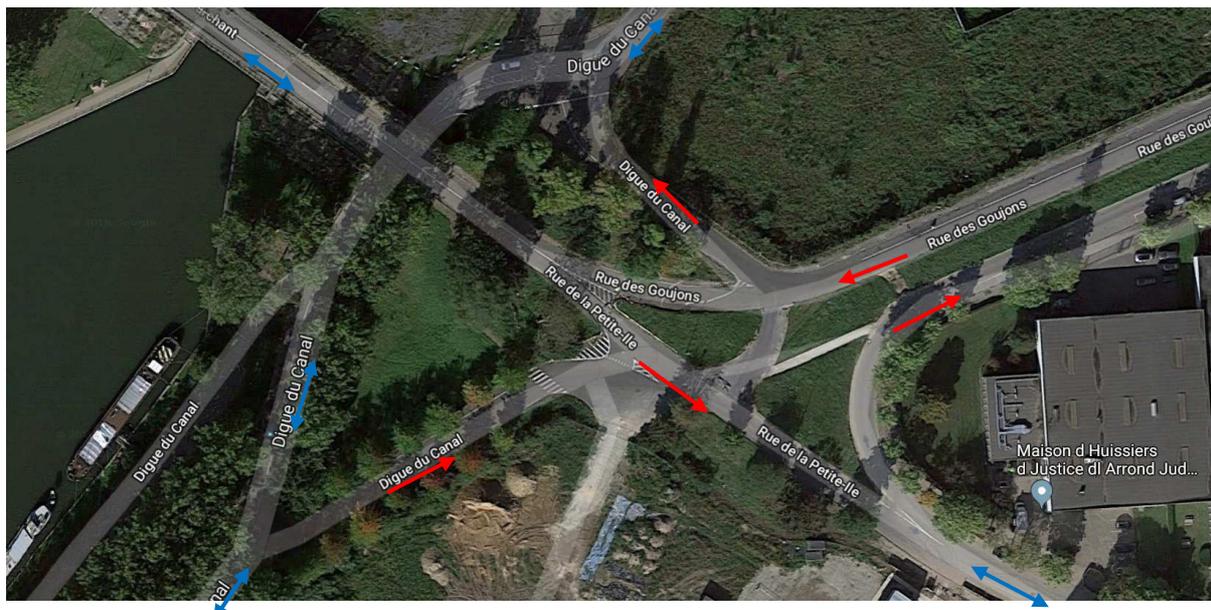
Avec une géométrie complexe et des rues à sens unique (flèches rouges), le carrefour actuel rue de la Petite Ile / digue du Canal / rue des Goujons ne permet pas toutes les connexions. Les flèches bleues représentent les tronçons à double sens de circulation.

Si l'on compare ce schéma avec les principes définis dans le PPAS, on constate rapidement que l'axe rue de la Petite Ile / Ponts / Rue Pierre Marchant devra devenir un axe principal alors qu'il ne permet pas de se diriger vers les ponts actuellement, en venant de la rue de la Petite Ile.

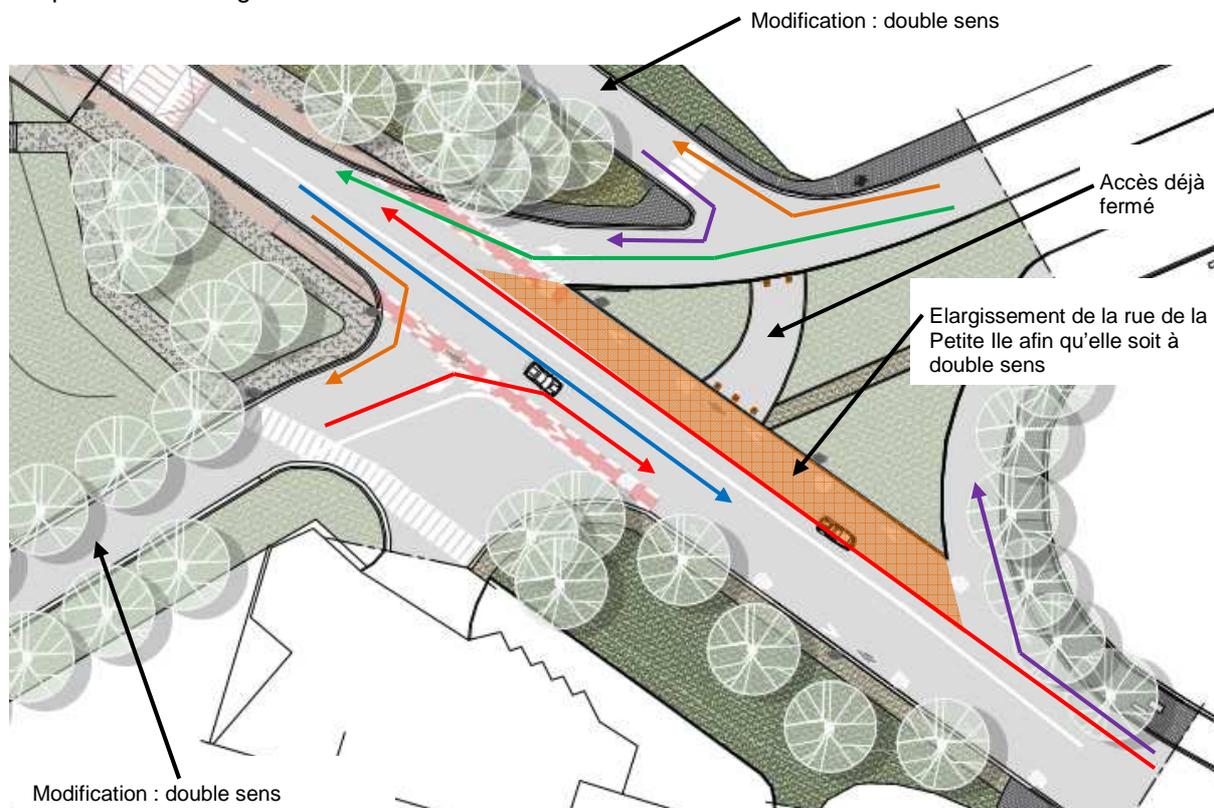
Il s'agit donc d'élargir localement la rue de la Petite Ile (orange) afin de la passer à double sens. Par contre, afin de ne pas aller à l'encontre du PPAS, il ne faut pas créer un carrefour complet mais simplement aménager une situation claire et fonctionnelle.

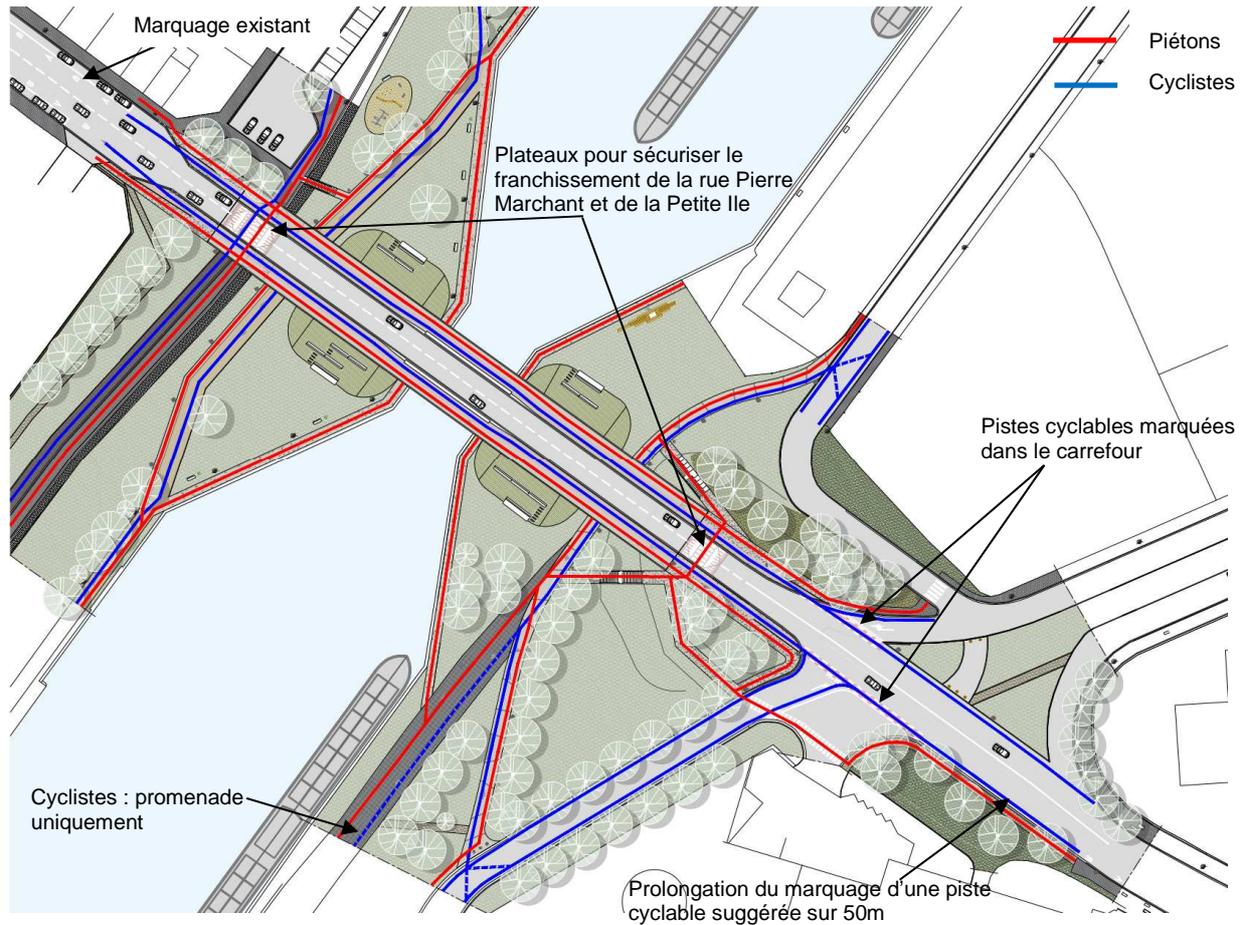
Le schéma suivant résume le flux des mobilités douces.

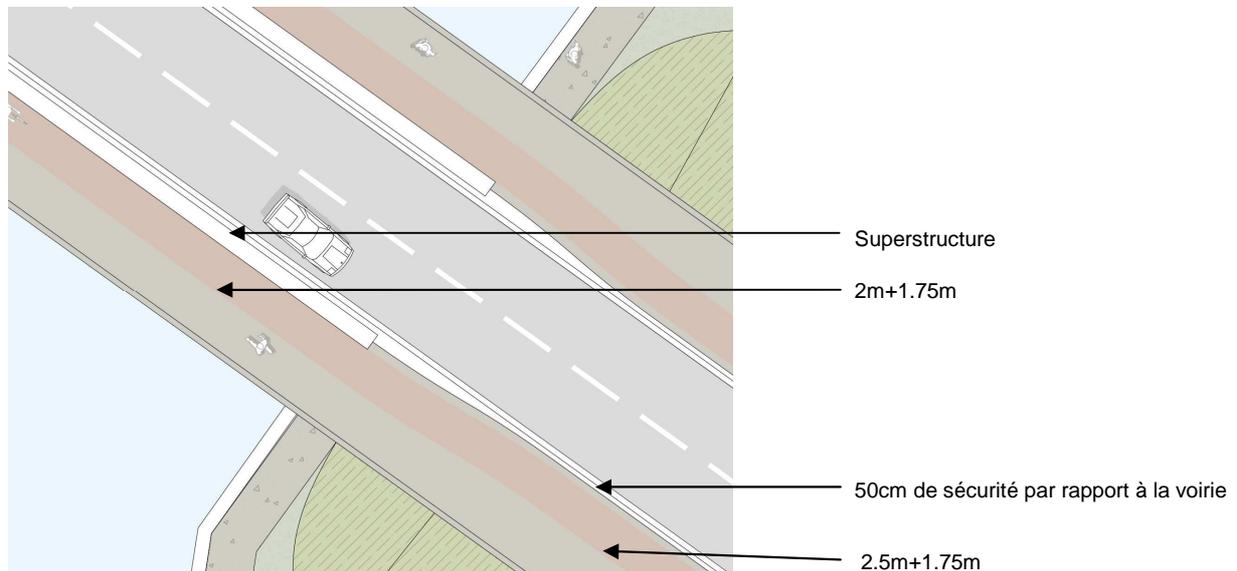
Sur les ponts, les trottoirs sont revêtus d'une résine bi-couleur afin de marquer la séparation piétons/cyclistes.

Sur les trottoirs en prolongation, la résine grise de la partie piétonne s'arrête (les piétons circuleront donc sur le béton brossé) alors que la partie colorée de la piste cyclable continue jusqu'à l'insertion rue Pierre Marchant et jusqu'au carrefour rive droite.

La partie piétonne est située à l'extérieur, le long du garde-corps et mesure 2m de large au-dessus du Canal. Il reste donc 1.75m pour les cyclistes.

Hors du pont central, la partie cycliste continue avec une largeur constante. Son tracé forme un « S » pour se rapprocher à 50cm de la voirie. La partie piétonne s'élargit ainsi à 2.5m.

Les trottoirs sont prolongés toute largeur jusqu'à l'insertion rue Pierre Marchant et au carrefour rive droite.

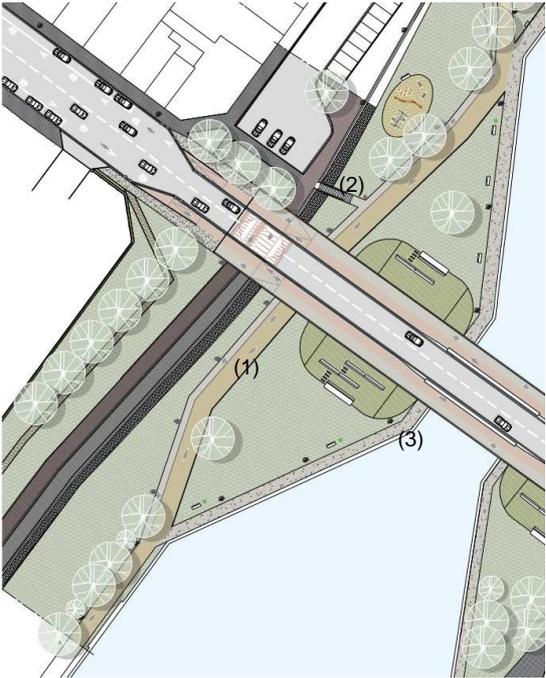
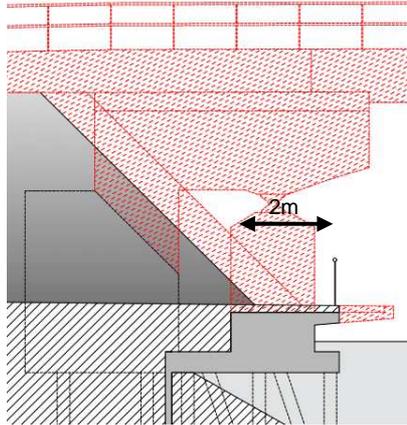
#### 4.3.5. Aménagements mobilité douce rive gauche

- (1) Création d'un itinéraire piéton (béton brossé, 1.5m) et d'une piste cyclable ICR (enrobé bitumineux ocre, 4m).
- (2) Ajout d'un escalier « léger et flottant » métallique (3.5m, 2 goulottes vélos).
- (3) Démolition du passage le long de l'eau, recul de la face du talus et reconstruction d'un cheminement (béton brossé, 2m).

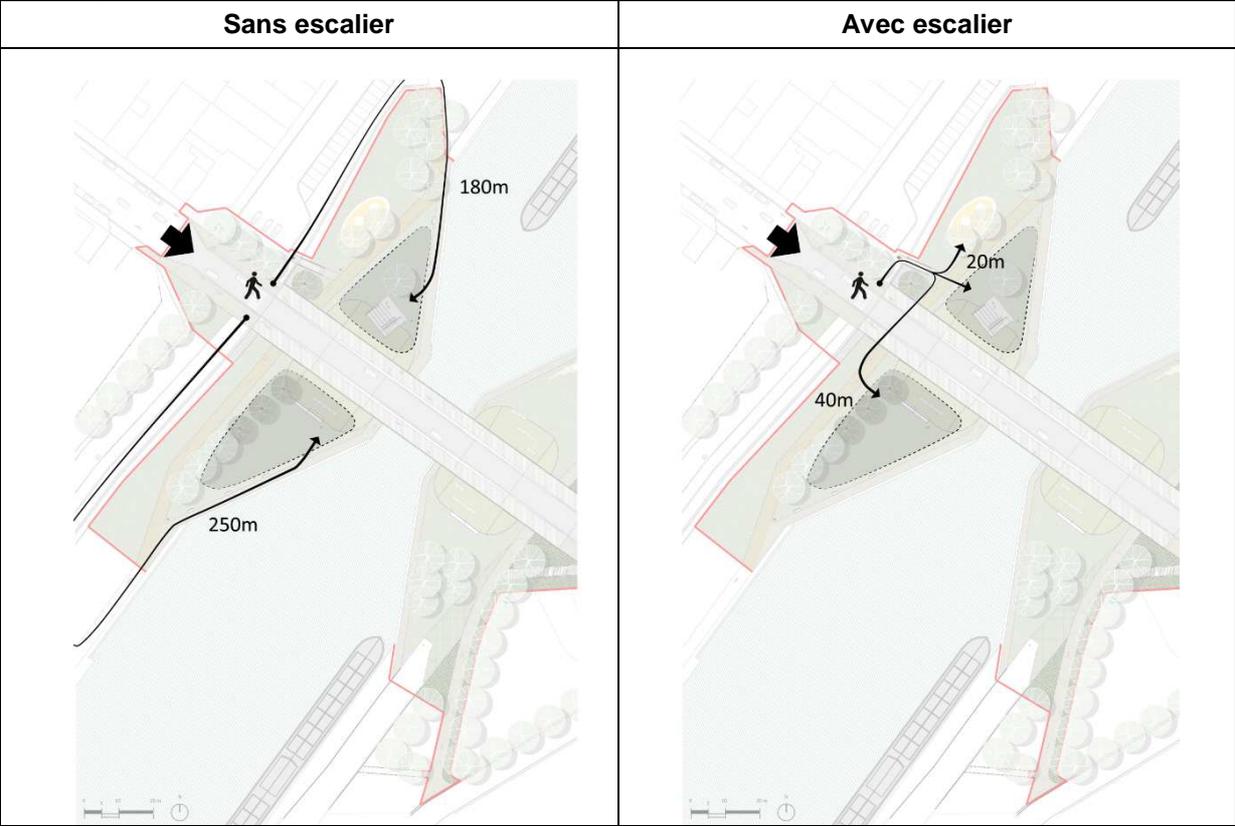
L'ajout de l'escalier offre un réel avantage si on l'on compare les distances à parcourir pour accéder aux trapèzes.

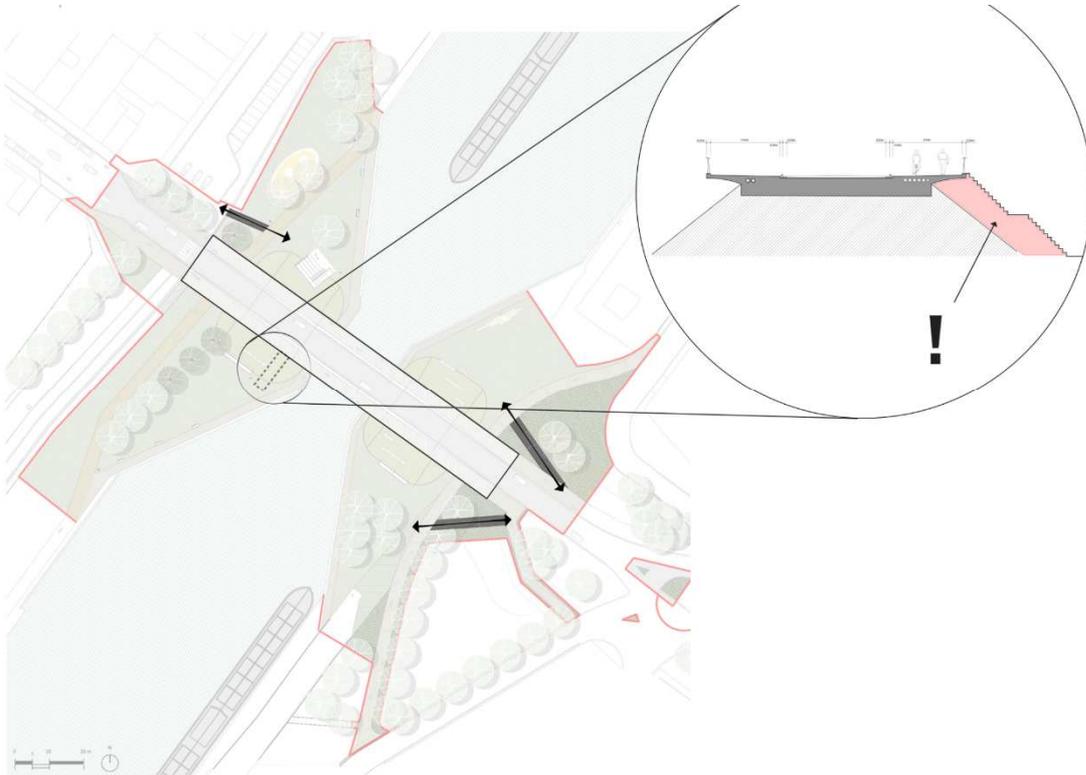
L'option de positionner cet escalier sur le talus a été étudiée mais écartée. En effet, le tablier étant plus large que le talus, l'escalier ne serait pas directement posé sur le talus, et :

- on créerait ainsi un espace propice au dépôt d'immondices
- la géométrie compliquée de cet escalier générerait visuellement la lisibilité de la rive fine et continue des ouvrages.

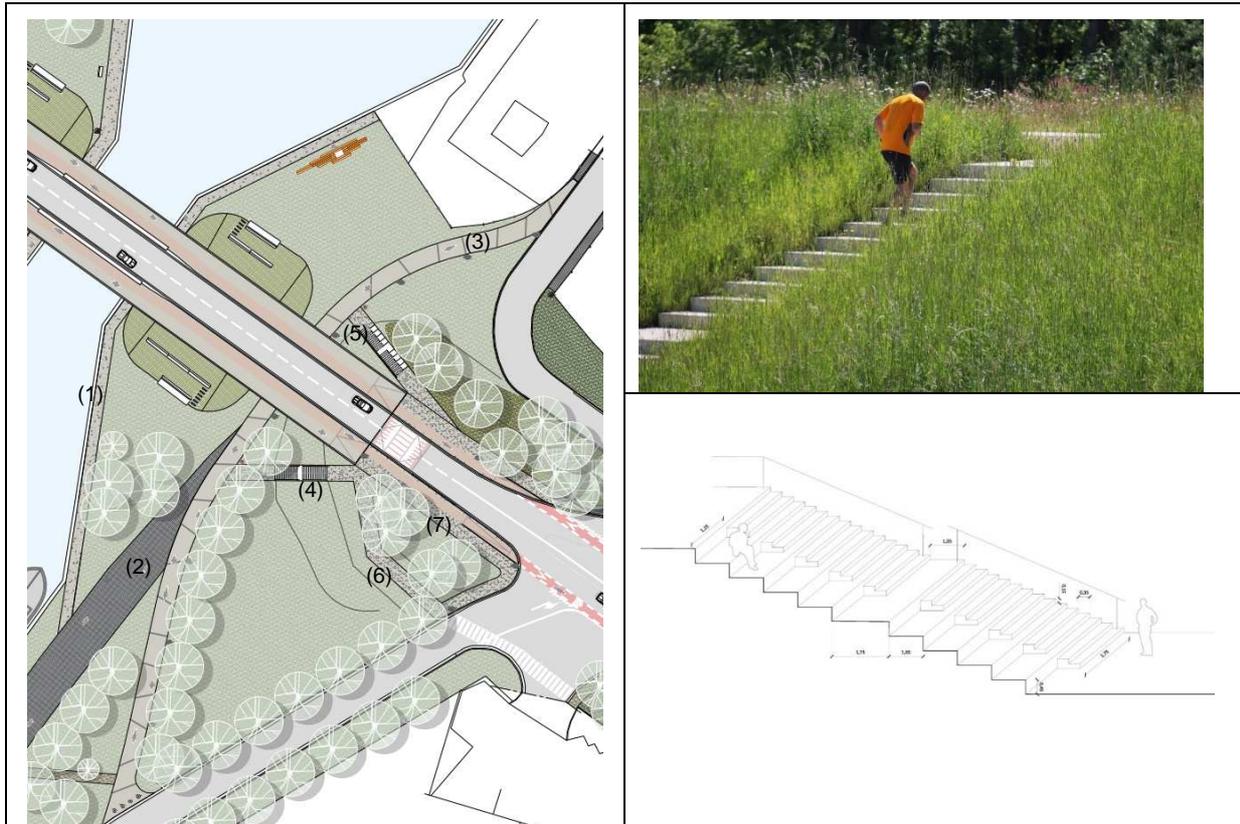
#### 4.3.6. Aménagements mobilité douce rive droite

- (1) Création d'un cheminement piéton le long de l'eau (béton brossé, 2m).
- (2) Restauration de la partie en pavés, à l'identique, avec des joints verts.
- (3) Démolition de la digue du Canal, reprofilage du coffre pour que le nouveau chemin, mixte piétons/cyclistes, soit au niveau du sol (béton brossé, 4m).
- (4) Ajout d'un escalier côté stationnement bateau intégré dans le talus (béton, 3.5m de large, 2 goulottes vélo).
- (5) Ajout d'un escalier et d'un jardin côté port intégré dans le talus (béton, 2.5m + 1m, 1 goulotte vélo).
- (6) Démontage et reconstruction au niveau du sol du chemin en tête de talus (béton brossé, 2m)
- (7) Prolongation du trottoir dans l'axe des ponts (qui n'existe pas actuellement).

Ces escaliers donnent directement accès à la zone des péniches et à la zone du futur parc. L'amélioration de l'accessibilité au site grâce à l'ajout de ceux-ci et leur usage multimodal sont des facteurs qui vont accroître l'usage et l'appropriation des lieux par les riverains.

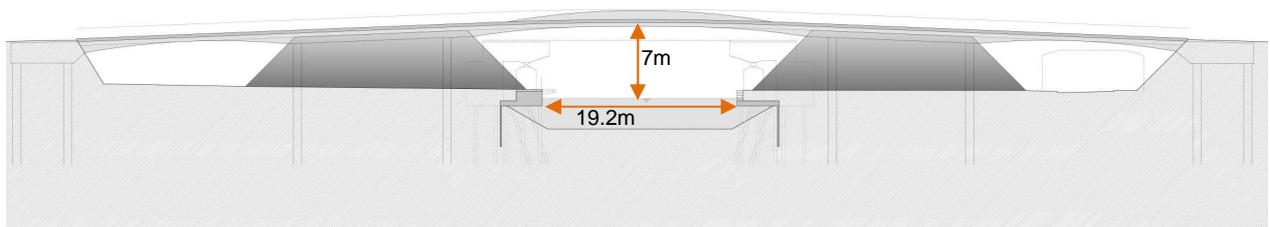
- la mise en place de la structure au-dessus de la dalle et non en-dessous (voir 3.3.1)
- la légère adaptation du profil en long (voir 3.3.2)
- la découpe de la dalle en porte-à-faux rive gauche (voir 4.3.5),

le gabarit de passage sous le pont 60B passe de 18mx5.7m à 19.2mx7m.

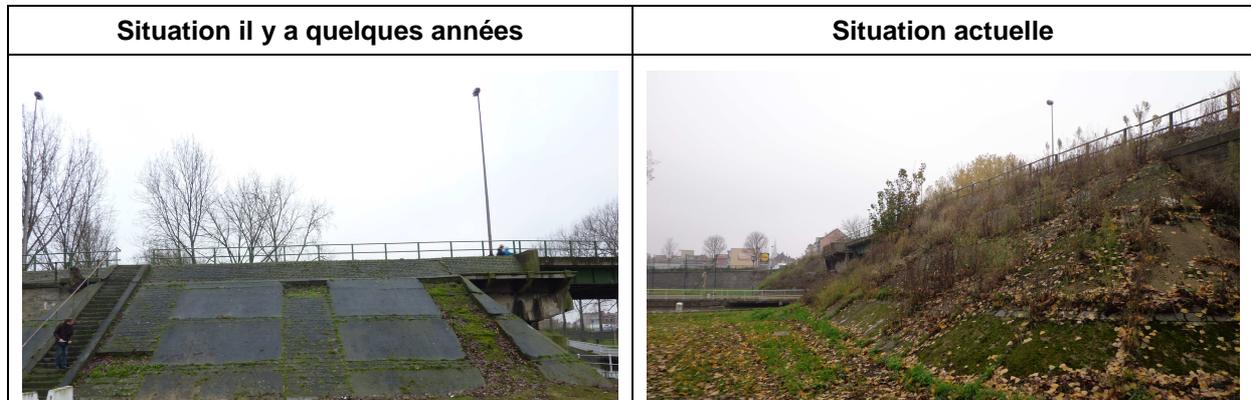
De plus, les modifications de géométrie des talus (création du passage ICR rive gauche, recul des faces le long du Canal) étant importante, il est illusoire d'espérer réaliser ces travaux sans endommager le revêtement à côté des interventions.

La solution de démontage semble ainsi être la plus indiquée, d'autant plus qu'elle va dans le sens du PPAS (création d'espaces verts).

Un simple engazonnement (pelouse renforcée) est prévu en remplacement. Ces structures sont utilisées comme des gradins. Des bancs y seront apposés afin que les usagers puissent gagner un peu de hauteur et jouir de la vue verdoyante qu'offre le canal, ou de l'énergie générée par l'activité portuaire du bassin de Biestebroek.

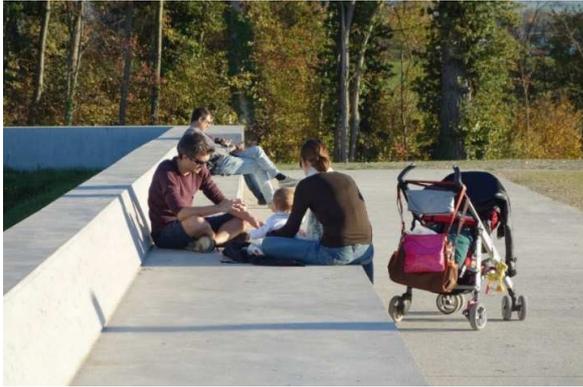
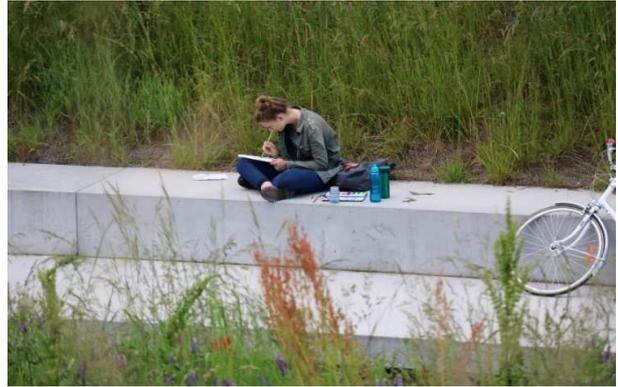
Le site du projet faisant partie des espaces publics proposés par la PPAS, les bancs ont été choisis de façon à ce qu'ils puissent aisément être intégrés dans le futur parc. Le soin a été pris de choisir des éléments ayant une ligne épurée s'intégrant très bien dans le paysage formé des talus et du Canal. En béton, ils seront robustes, pérennes et en accord avec le cadre dans lequel ils vont se fondre.

La simplicité de leurs formes permet d'utiliser le même mobilier sur l'ensemble du site, que ce soit le long des cheminements, sur les gradins ou sur les talus, ou encore, près de la plaine de jeux. Les éléments suggérés sont illustrés ci-dessous.

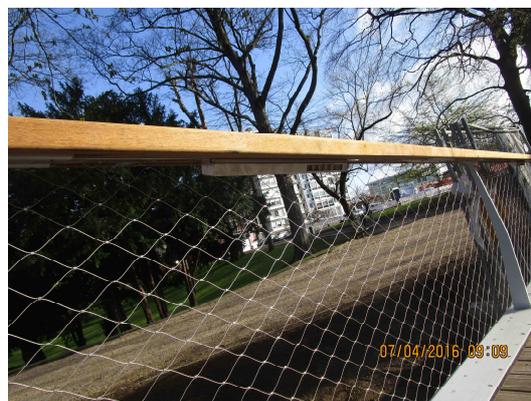
L'éclairage des trottoirs sur les ponts est intégré dans les mains courantes.

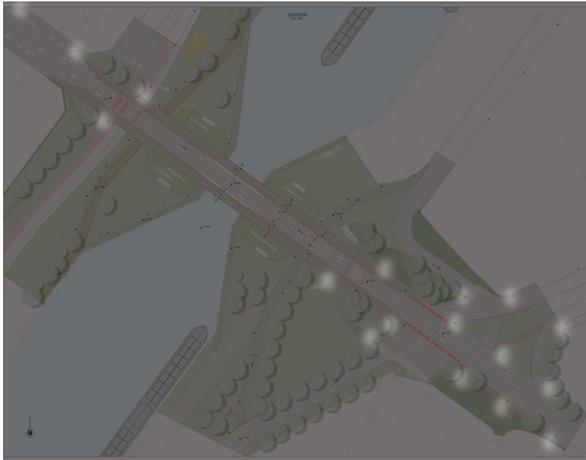
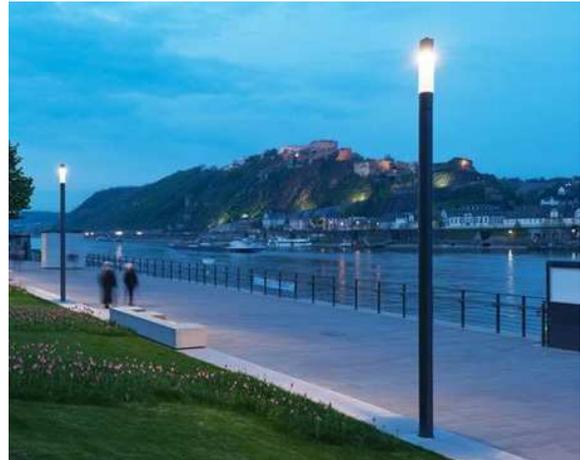
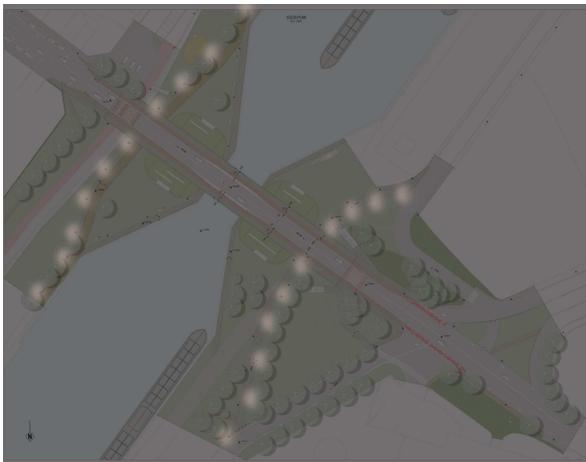
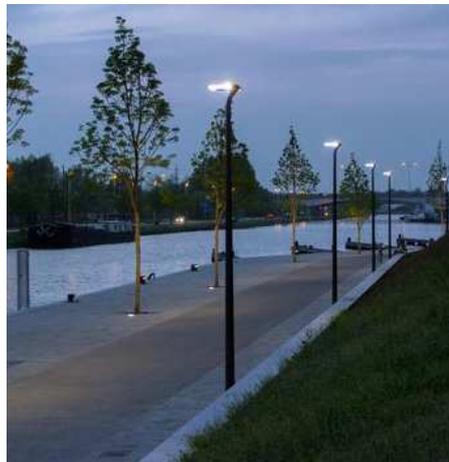
La note de justification de l'éclairage démontre que :

- l'éclairage implanté dans les mains courantes
- les mâts d'éclairage dans le prolongement des ponts

garantissent un éclairage suffisant pour les automobilistes. De plus, les luminaires à côté des passages piétons ont un faisceau orienté de façon à garantir la sécurité des usagers faibles.

Des mâts d'éclairage, conforme aux recommandations du Plan Lumière, sont prévus le long de l'ICR et du chemin rive droite.

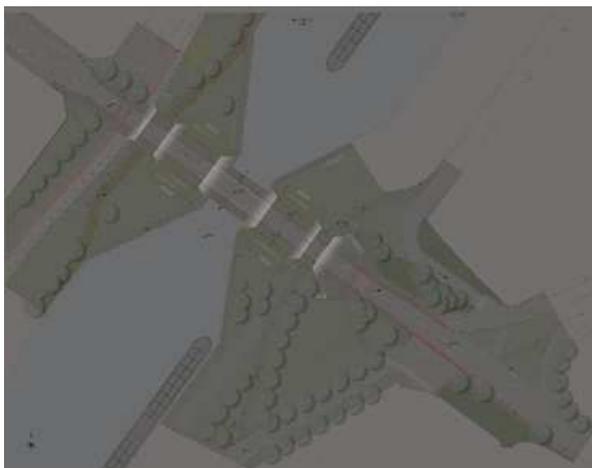
Les talus sont sublimes par l'ajout d'un éclairage rasant (vertical, de bas en haut) sous les ponts. Celui-ci permet également de sécuriser le passage sous les ponts. Les six faces sont traitées de la même façon dans un esprit de cohérence.
