**RÉHABILITATION DES PONTS  
DE LA PETIT ILE  
A ANDERLECHT**

**NOTE EXPLICATIVE**

# **Réhabilitation des ponts de la Petite Ile à Anderlecht**

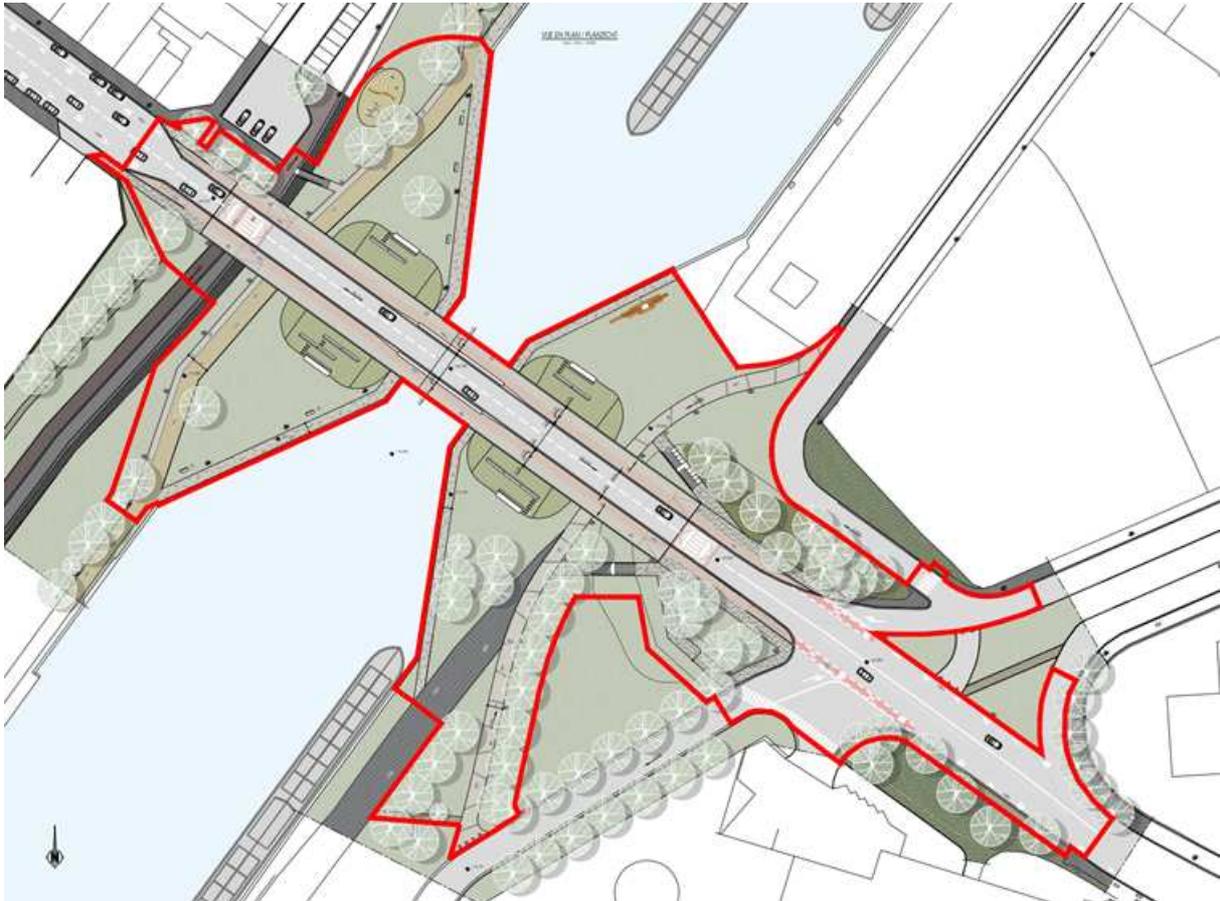
Le plan « Limite d'intervention et descriptif des travaux » précise la description des travaux et les limites d'intervention

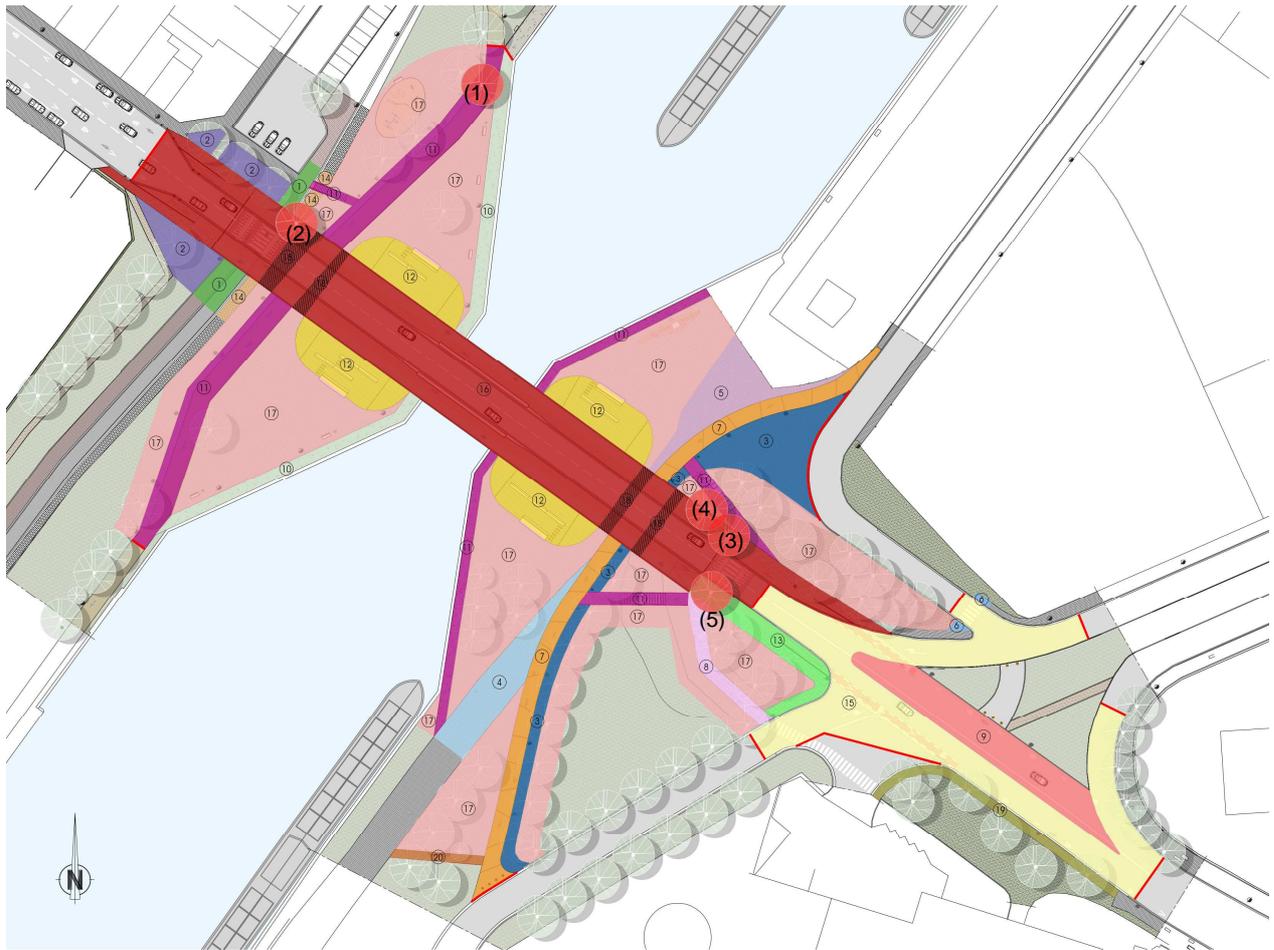
Les cinq arbres en rouge de la vue ci-dessous doivent être abattus. Aucune nouvelle plantation n'est prévue afin de laisser libre champ au futur aménagement du parc.
